## そのホーンヘッド摩耗してませんか？？

エア一定寸機能があるホーニング機で

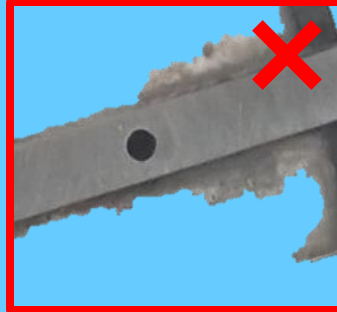
超硬ガイドが摩耗し溝がなくなり  
エアの量が不安定になることで  
定寸機能に影響が出ます。

摩耗品：溝なし

**超硬ガイドを張り替えることで改善できます！**
